**ПРОБЛЕМЫ РЕСТАВРАЦИИ ДЕКОРАТИВНЫХ РОСПИСЕЙ ИНТЕРЬЕРОВ ЭПОХИ
КЛАССИЦИЗМА**

PROBLEMS OF RESTORATION OF DECORATIVE INTERIOR PAINTINGS OF CLASSICISM

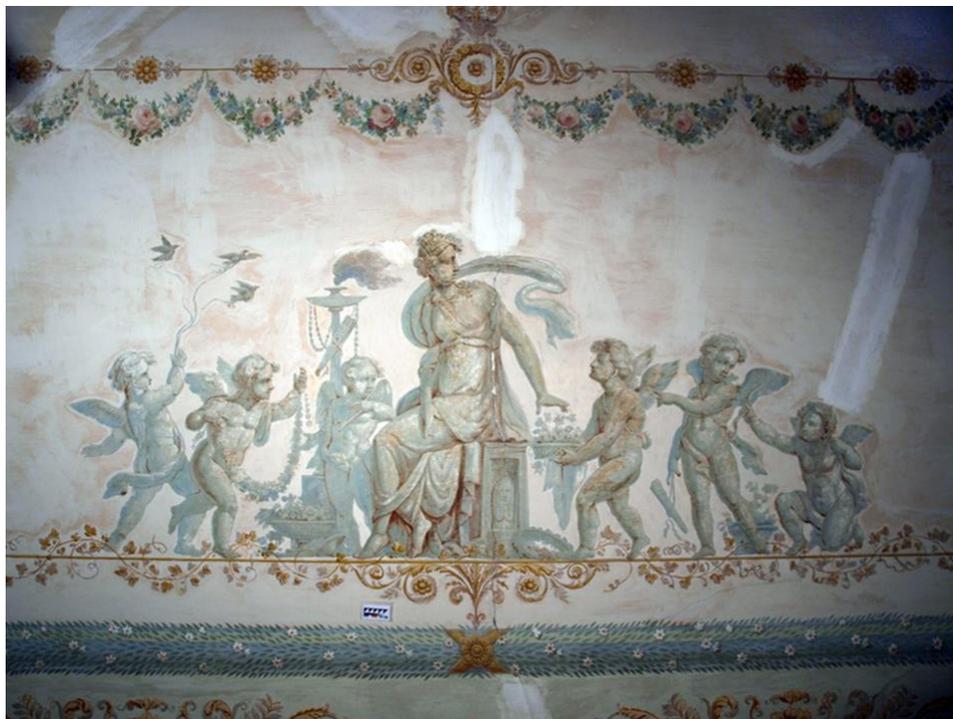
Илл. 1. Каменноостровский дворец. Живописная композиция до реставрации

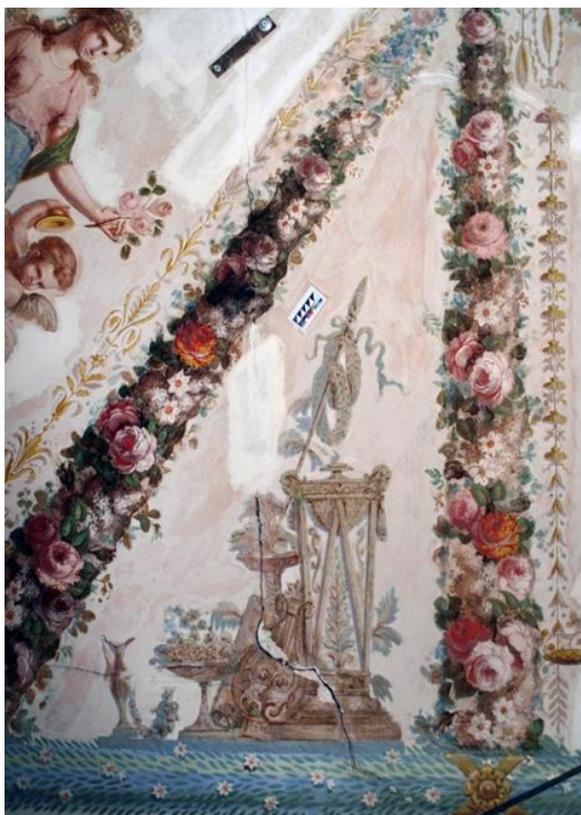
В процессе предыдущей реставрации поля плафона были смыты, трещины и неровности проклеены полосами флизелина и пришпаклеваны к основе шпаклевкой на основе олифы и мела. (Илл. 2)

Илл. 2. Фрагмент росписи плафона до реставрации

Чтобы вернуть плафону экспозиционный вид, необходимо было отреставрировать штукатурную основу. Проводя реставрационные мероприятия плафона в первую очередь, реставраторы должны были стабилизировать подвижные фрагменты штукатурного слоя, которые к моменту начала реставрационных мероприятий были закреплены металлическими скобами и рейками. С этой задачей реставраторы успешно справились, установив кляммеры (шурупы с шайбой обработанные нитролаком) на всех аварийно-опасных местах. В местах отставания штукатурной основы от дранки сначала были сделаны отверстия в штукатурке и деревянной подоснове по диаметру соответствующие кляммеру. Затем установлены кляммеры, при помощи которых равномерно подтянуты и выровнены участки штукатурки. После чего были удалены металлические скобы, установленные в местах большой подвижности штукатурного слоя. Полости трещин с расхождением более 0,1 см были заполнены водным раствором инъекционной извести Kalkinjektionsmortel. (Илл. 3, 4). После стабилизации штукатурного слоя, удаления скоб и

заполнения трещин инъекционной известью были восполнены штукатурные утраты известково-штукатурным раствором.

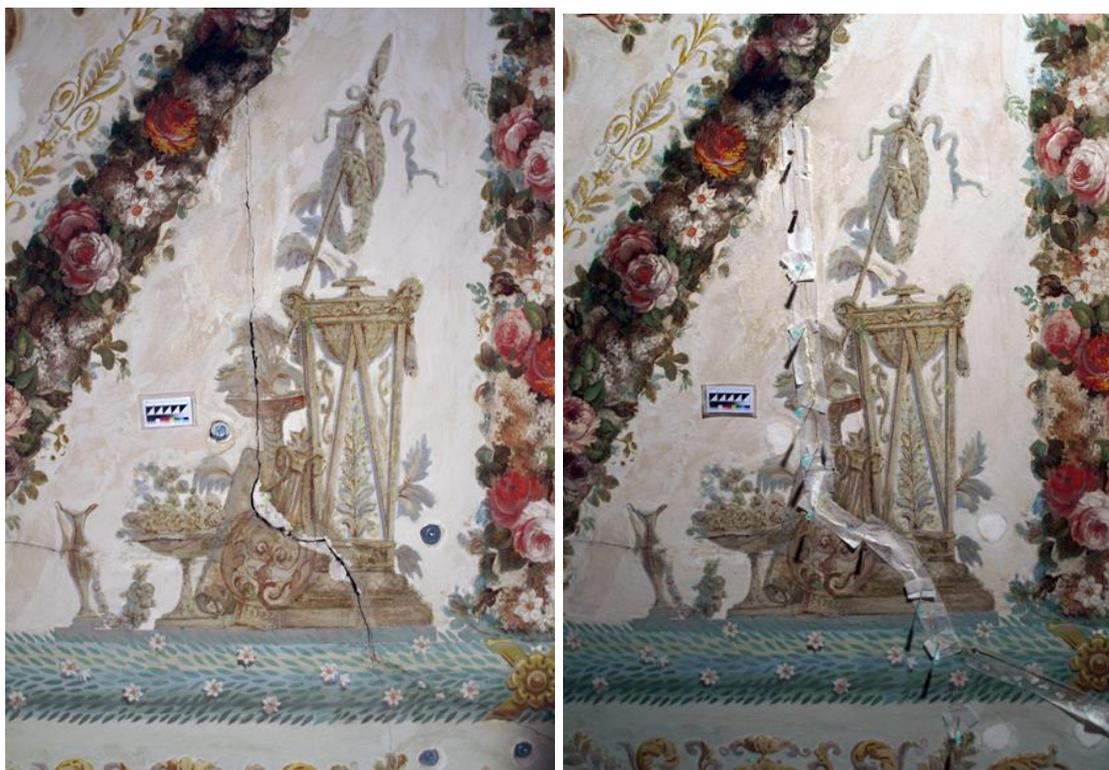
*Илл. 3, 4. Каменноостровский дворец. Фрагмент росписи плафона.
Роспись до и в процессе реставрации*

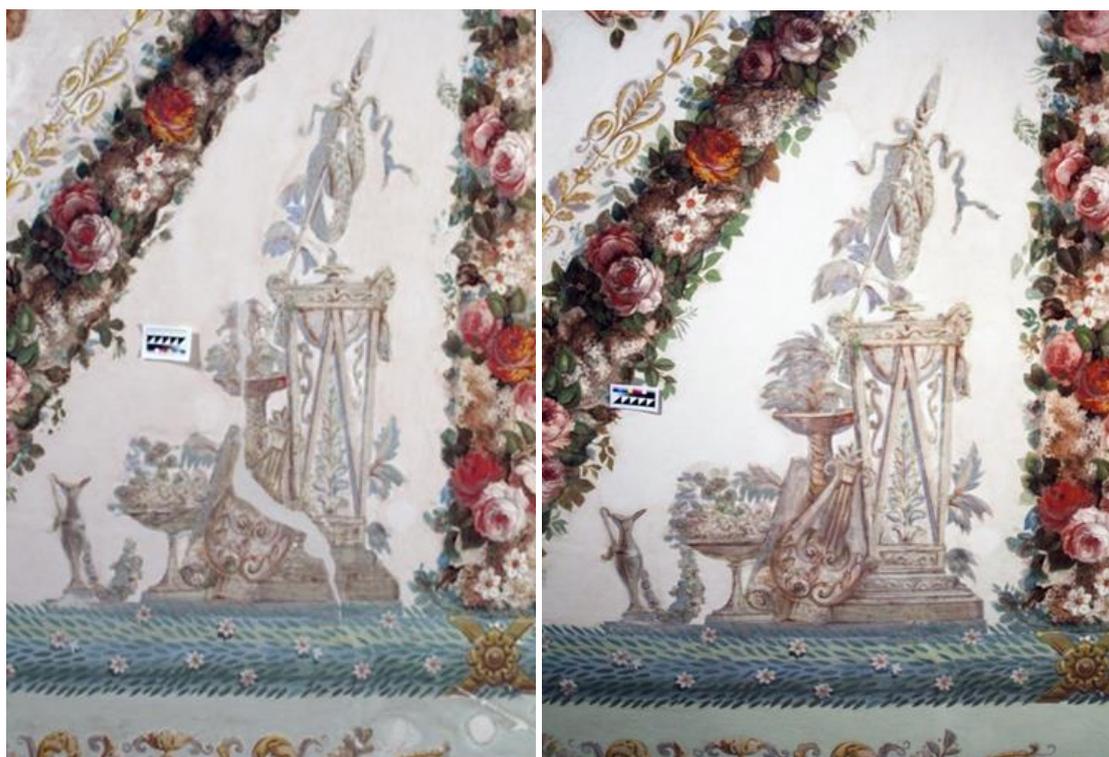
*Илл. 5.6 Каменноостровский дворец.
Фрагмент росписи плафона в процессе и после проведения реставрационных тонировок*

Реставрационную шпаклевку и полосы флизелина, закрывающие трещины, удалялись в увлажненном виде механическим способом при помощи шпателя и скальпеля. Удаление живописи на штукатурке и живописи на холстах, максимально сохраняя первоначальный красочный слой. При помощи мастихина и шпателя были восполнены утраты штукатурной накладки известковой шпаклевкой KalkSpachtel. Известковые технологии хорошо себя зарекомендовали в работе со штукатурными поверхностями и с живописью. Известь является хорошим антисептиком, что очень важно при работе со старой штукатуркой, поврежденной микромицетами. Известковый раствор укрепляет штукатурную основу, проникая в слои штукатурки, имеет хорошую прочность сцепления, заполняет полость, в которую попадает целиком и не дает усадку при высыхании. (Илл. 5, 6).

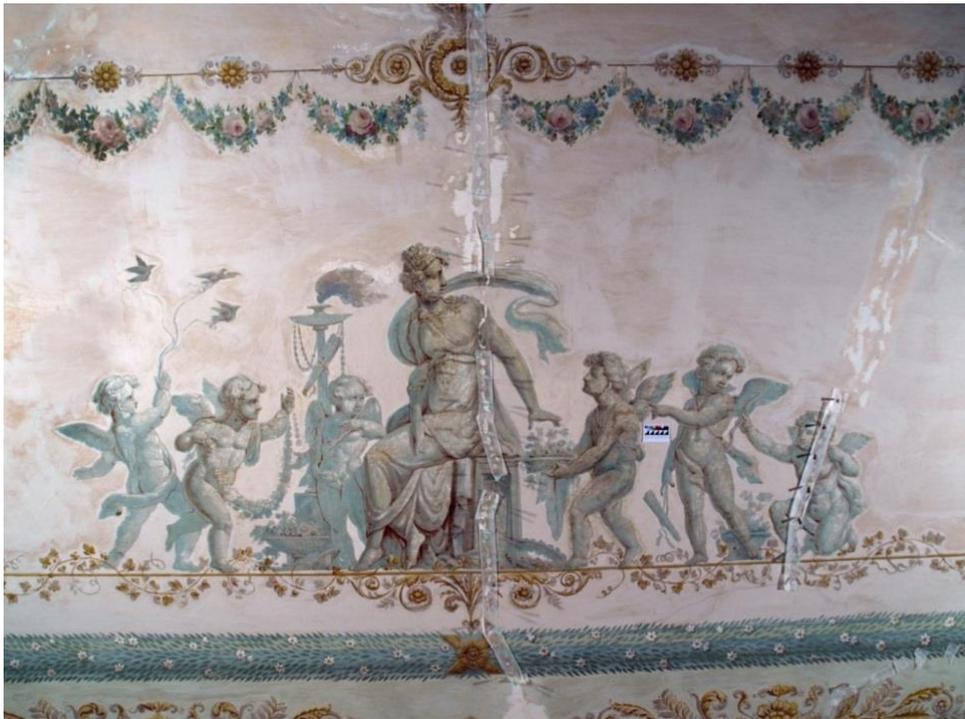
Одной из главных проблем реставрации четырех многофигурных гризайльных композиций плафона было удаление стойких загрязнений с поверхности живописи. Рассмотрим реставрацию одной из этих композиций. (Илл. 7) По авторскому красочному слою, в ходе предыдущих реставраций было сделано множество тонировок и прописей,

*Илл. 7. Каменноостровский дворец.
 Гризайльная многофигурная композиция в процессе реставрации*

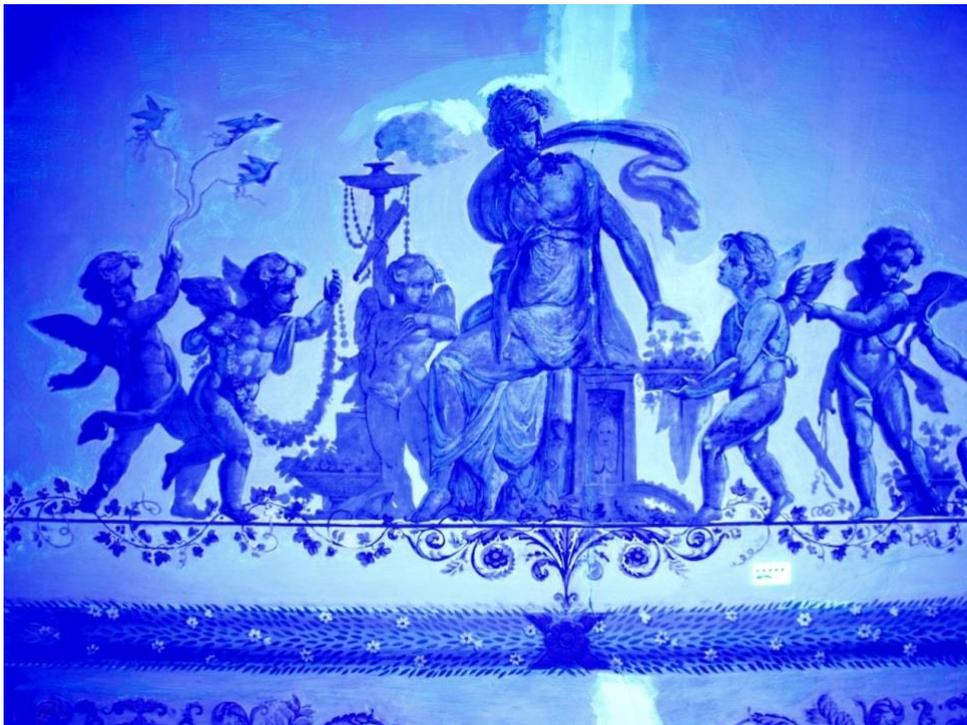
это отчетливо видно на фотографии, сделанной в свете видимой УФ - люминесценции. (Илл. 8) На момент текущей реставрации значительная часть тонировок изменилась в цвете и тоне, поновленные блики значительно потемнели из-за глубоко въевшихся поверхностных загрязнений. Потемнение бликов привело к нарушению

цветового и тонального баланса живописи. композиции и находящиеся справа от нее фигурки
 Особенно пострадали центральная фигура путти.

Илл. 8. Гризайльная многофигурная композиция в свете видимой УФ-люминесценции

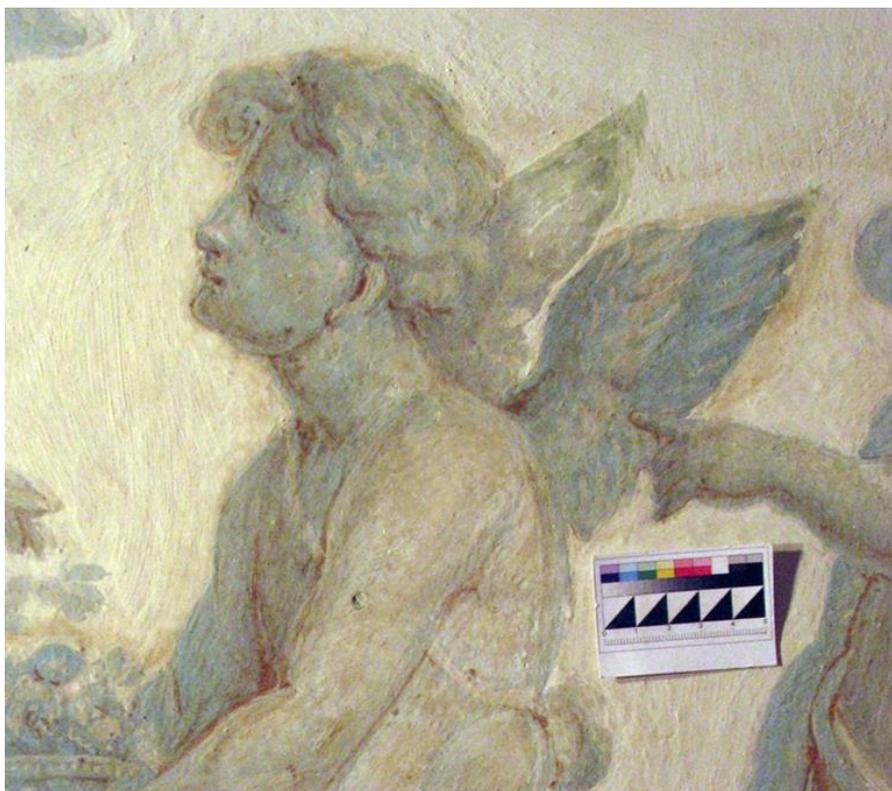
Илл. 11. Фрагмент композиции после удаления загрязнений компрессами

(Илл. 9, 10, 11) Удаление стойких загрязнений привело к восстановлению цветового и тонального баланса живописи, роспись приобрела эффект иллюзии объемных лепных композиций, в чем и заключался изначальный авторский замысел. Незначительные поверхностные загрязнения на всей площади композиции были удалены хлебным мякишем, увлажненным 3% спиртовым раствором.

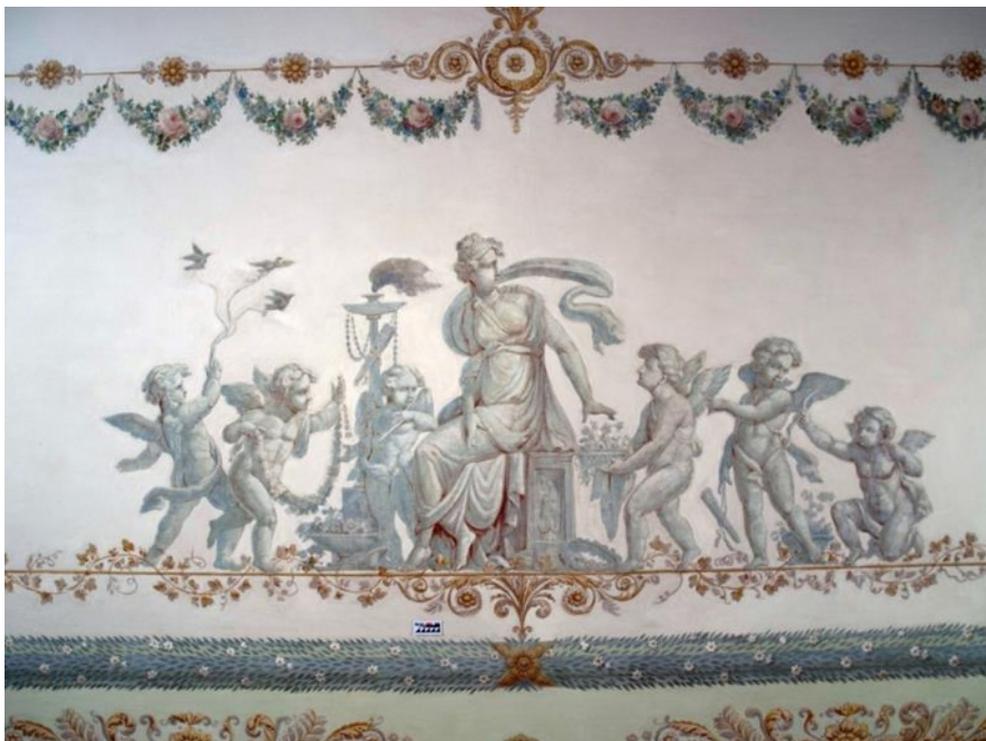
Илл. 12. Гризайльная многофигурная композиция после реставрации

Восполненные штукатурные утраты были проклеены реставрационной эмульсией, затем подведен грунт с мелом в местах его отсутствия и на восполненных штукатурных поверхностях. Мел необходим для лучшего сцепления колера (который также составлен на меле) с грунтом. На оштукатуренных поверхностях восполнены в

авторской манере утраты красочного слоя клеевым колером на основе мела, пигментов и целлюлозного клея Culminal. (Илл. 12) Сравнивая фотографии, можно увидеть постепенные изменения в тональных соотношениях тени и света живописи, потемневшие участки становятся более светлыми и чистыми.

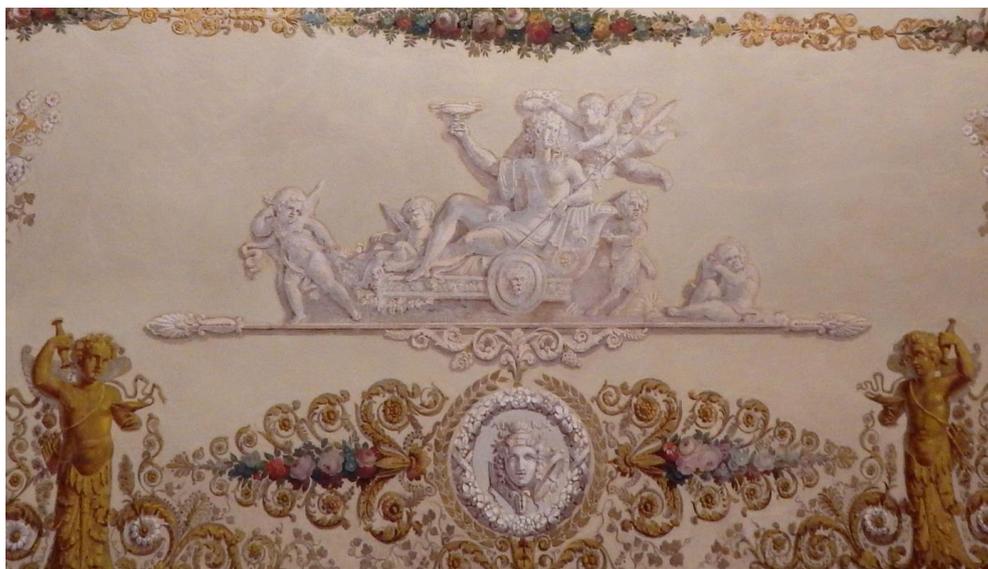
Илл. 14. Композиция, расположенная на южной стороне плафона Столовой в здании Главного штаба

На торцевых стенах даны гризайльные композиции. На южной стороне плафона, на повозке везомой путти изображен Дионис с чашей в руке. (Илл. 14) На противоположной северной стороне представлена на повозке женская фигура в развевающихся одеждах, возможно Афродита, также окруженная путти и гирляндами цветов. (Илл. 15) Росписи представляют традиционную для столовых тематику. Фигурные сцены выполнены в приглушенных тонах.

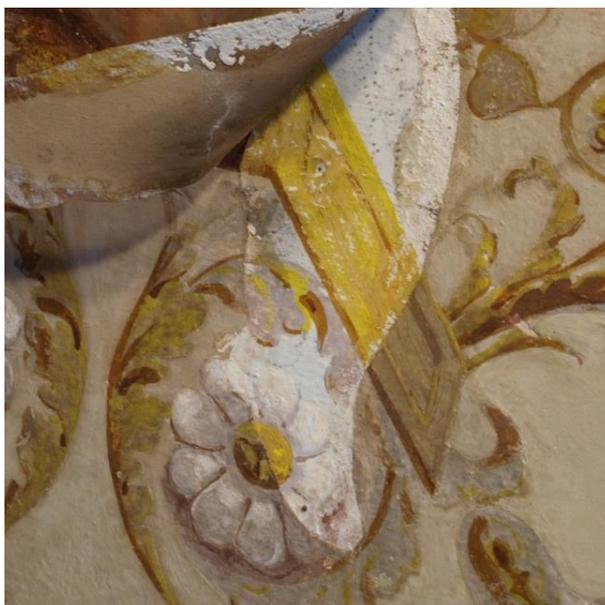
отметить интересную деталь, что фон первоначально был белым с чуть-чуть голубоватым оттенком. Из документов РГИА можно узнать, что цвет плафона был первоначально белым. [5; Л.161] Подтверждением этому факту служит найденный при реставрации фрагмент белого с очень легким голубым оттенком фона под отклеившейся частью живописного холста (Илл.16). Видимо после многочисленных реставраций плафона, во время которых фона смывались и перераскрывались, цвет плафона претерпел значительные изменения.

Илл. 16. С фрагментом отклеенной миткаля, под которым виден исторический цвет фона плафона

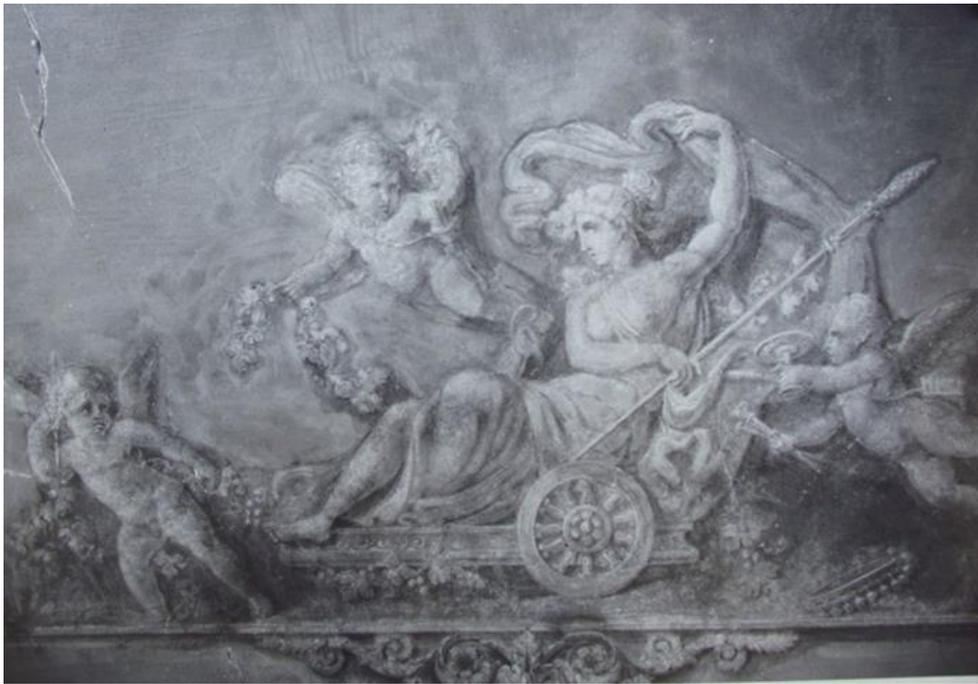
Илл. 18. Архивная фотография, сделанная в ходе реставрационных работ 1965 года

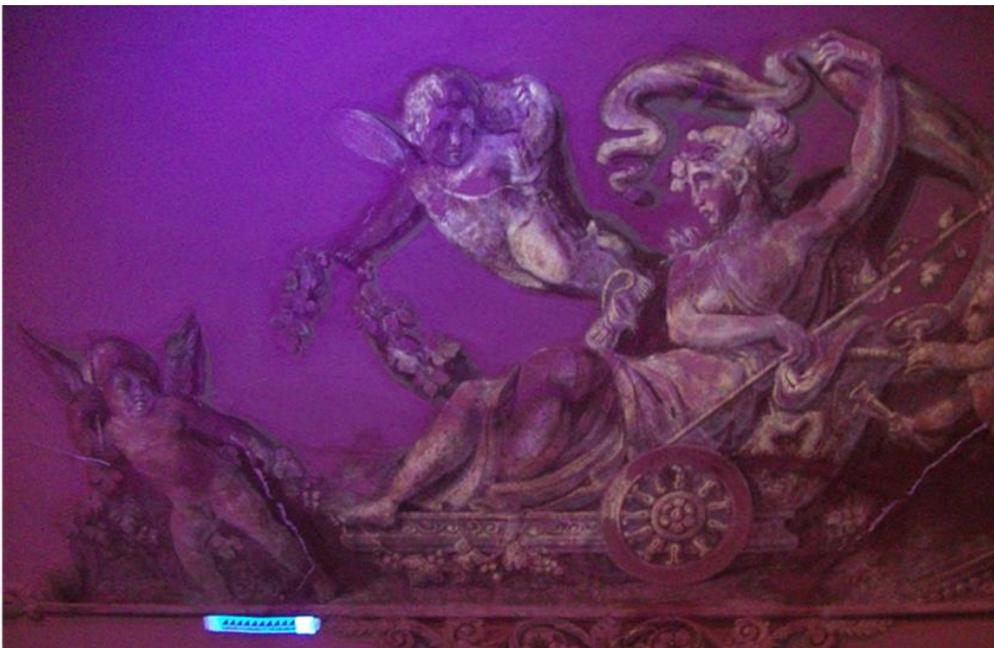
Илл. 19. Композиция до реставрации в свете видимой УФ-люминисценции, на которой видны многочисленные реставрационные тонировки и правки, а также диагональные трещины

Исследования красочного слоя композиции, проведенные в свете видимой УФ-люминисценции, показали, что блики и света композиции плафона в Столовой поновлены вероятно темперными красками. (Илл. 19) Реставрационный красочный слой с течением времени потемнел и изменился в цвете, а также покрылся сетью микротрещин, стал отставать от основы и осыпаться. Было принято решение укрепить авторские участки живописи

раствором осетрового клея с добавлением антисептика, а тонировки расчистить до первоначального авторского красочного слоя.

Для стабилизации штукатурной основы было установлено 120 кляммеров, так как штукатурный слой данного плафона находился в аварийном состоянии. После укрепления штукатурного слоя можно было приступить к заполнению полости трещин уже упоминавшейся инъекционной

известью Kalkinjektionsmortel и восполнению утрат штукатурного слоя.

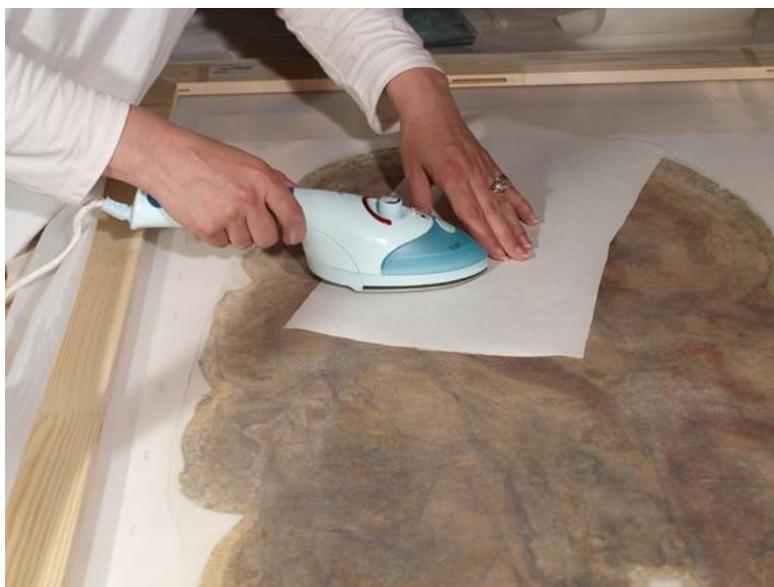
Илл. 20. Миткаль в процессе дублирования

Реставраторы особенно гордятся своей методикой спасения живописных миткалей. Это тонкие фрагменты ткани с написанными на них женскими фигурами и декоративным орнаментом. Живопись на миткалях выполнялась в мастерских. Живописные холсты монтировались на плафон при

помощи животного клея и небольших гвоздей. Бережно снятые реставраторами фрагменты были расчищены от загрязнений и следов плесени. Красочный слой укреплен, утраты красочного слоя восполнены в авторской манере. Затем миткали были сдублированы на тоненькую, практически невесомую ткань «Ресар» при помощи пленки - адгезива BEVA Film. (Илл. 20, 21) После этого их вернули на прежнее место. По разработанной реставраторами технологии были отреставрированы три живописные вставки. В будущем эту технологию можно будет использовать и для других фрагментов живописи на миткале.

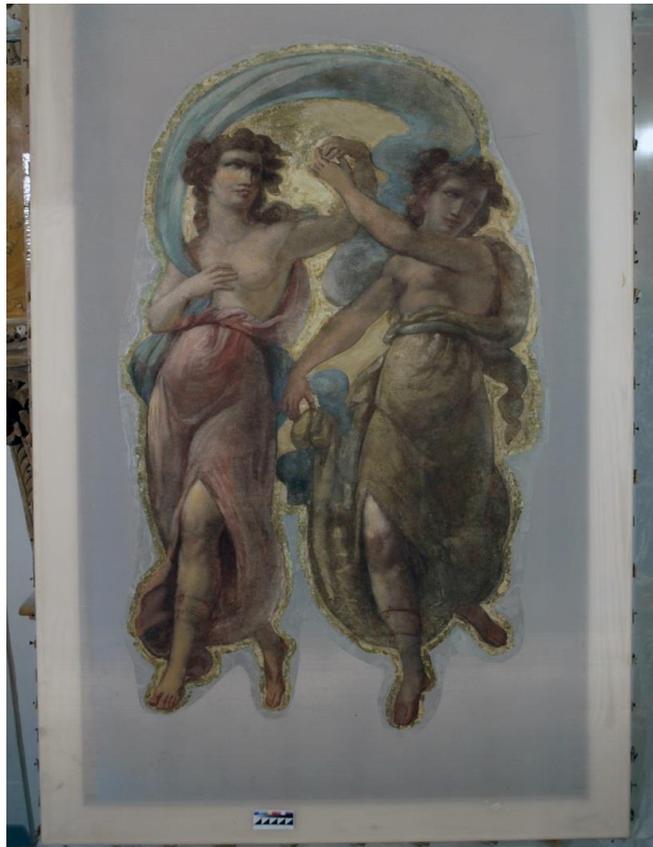
Илл. 21. Миткаль, сдублированная на ткань «Ресар».

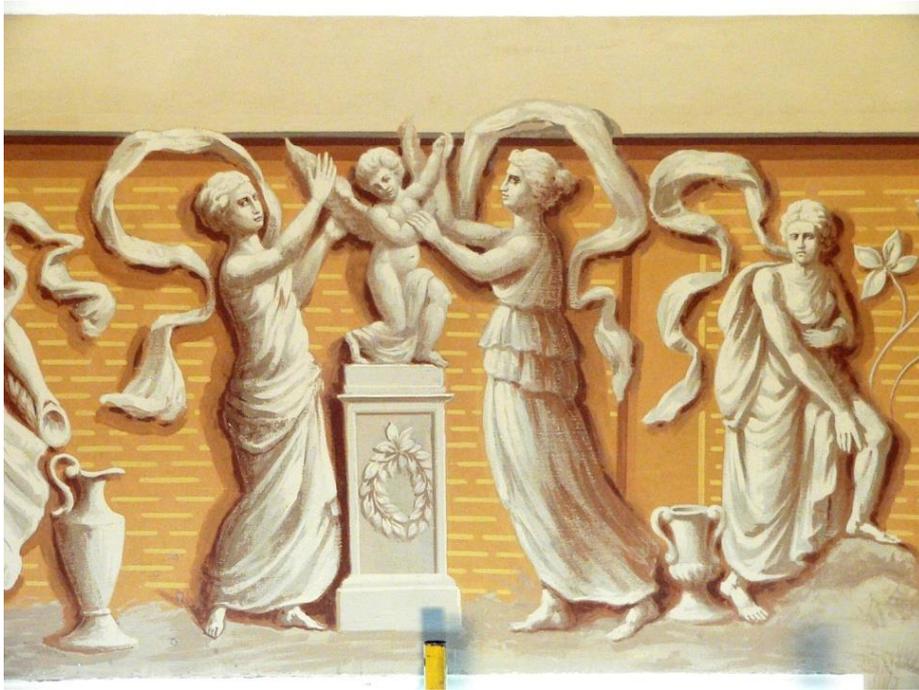
*Илл. 25. Особняк Лаваль.
Фрагмент настенной живописи после реставрации*

связующее и местами осыпался. Компрессы по удалению солей частично снимали фрагменты краски, которые держались только благодаря высолам. (Илл. 24) В таких условиях после удаления солей и восполнения штукатурных утрат художники-реставраторы выполнили более 20 эталонов для воссоздания утраченных живописных фрагментов.

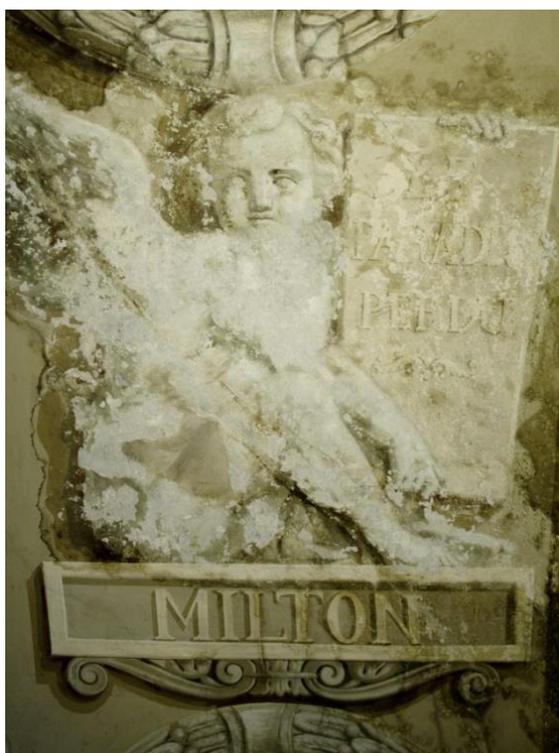
Илл. 26. Роспись фрагмента до реставрации

На одном из фрагментов представлен путти, держащий табличку с указанием названия произведения английского писателя Д. Мильтона – «Потерянный рай». На фотографии фрагмента видно, что роспись значительно повреждена. По

сохранившимся фотографиям и имеющей лучшую сохранность парной зеркальной композиции и было установлено, как выглядели несохранившиеся части фрагмента. (Илл. 26, 27)

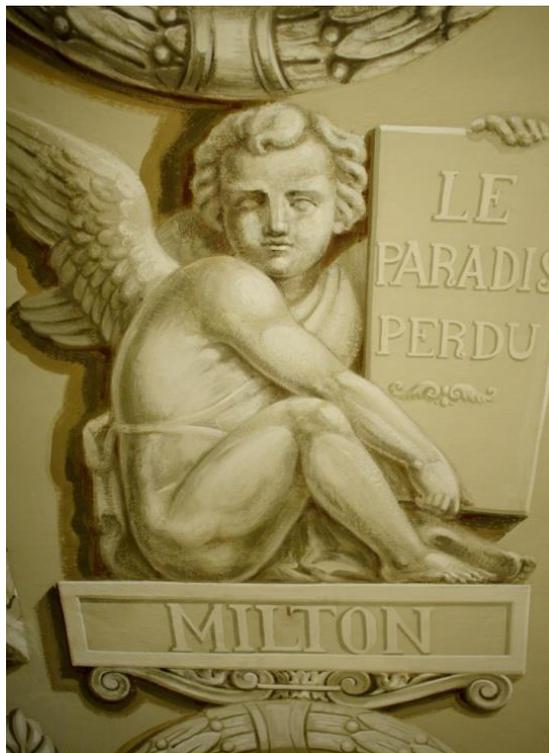
Илл. 27. Роспись фрагмента после реставрации

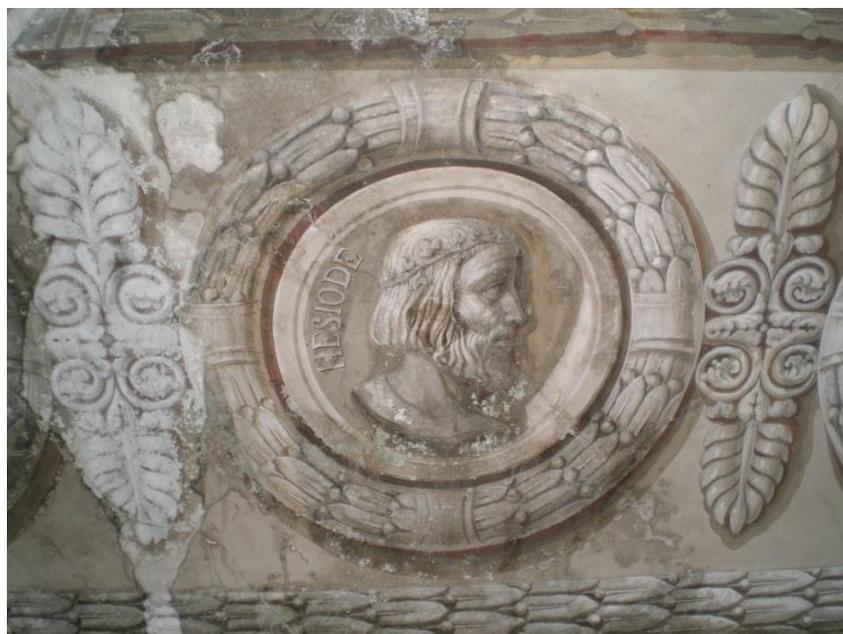
Илл. 28. Роспись до реставрации

Как и в предыдущем интерьере, большую часть времени заняла борьба с высолами. Компрессами из микалентной, фильтровальной бумаги и ваты, смоченных дистиллированной водой, соли вытягивались из штукатурного и красочного слоев. Затем красочный слой укреплялся 1,5% раствором осетрового клея. После естественного высыхания участка живописи операция повторялась по необходимости несколько раз. Отдельные отстающие от основы частицы красочного слоя подклеивались также при помощи осетрового клея. Под отстающий фрагмент подводился клей шприцем с инсулиновой иглой, затем фторопластовой пластинкой фрагмент прижимался к основе.

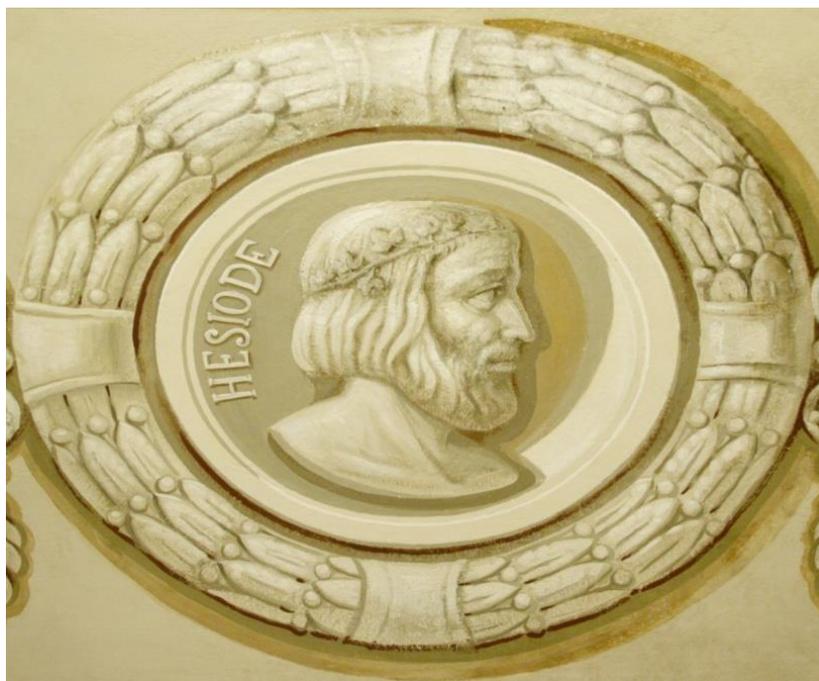
Илл. 29. Роспись после реставрации

Можно отметить, насколько изменилась очищенная от загрязнений и высолов роспись, она приобрела первоначальный вид, вновь стала четкой и ясной, проявились нюансы и тонкости.
